# litoclean

<b>Cliente</b>	Anasol Energía Fotovoltaica
<b>Ref.</b>	0625/37154
<b>Rev.</b>	0
<b>Fecha</b>	Enero 2024
<b>OCA (Castilla y León)</b>	RD 2200/1995, 28 de diciembre

Informe base del suelo en las  
futuras instalaciones de Anasol  
en Torrecilla de Abadesa –  
Valladolid.

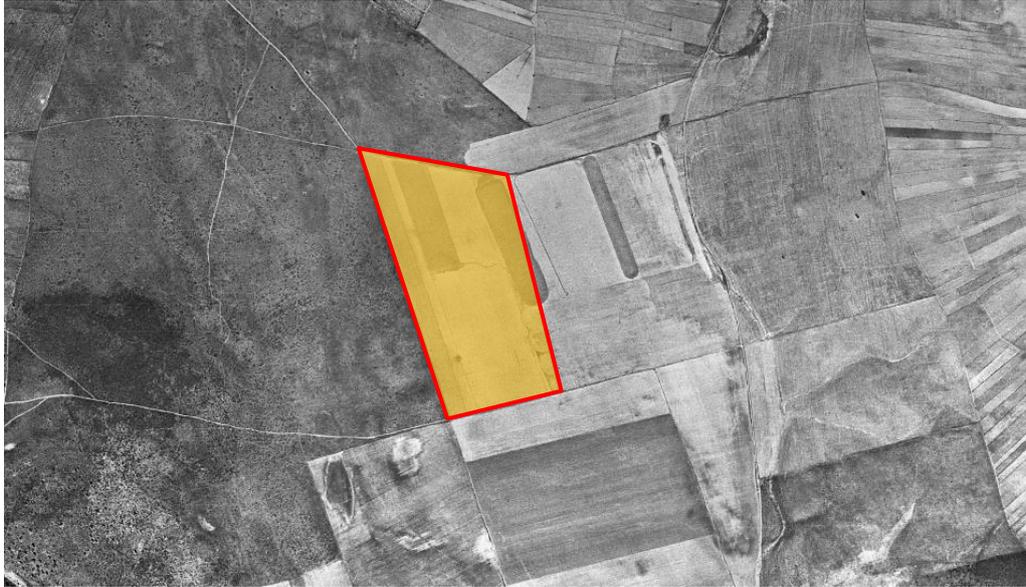
**Figura 2.** Fotografía aérea, ubicación y entorno de la zona de estudio (año 1956-1957). Fuente: PNOA.

En las páginas siguientes se presentan una serie de fotografías aéreas del emplazamiento a lo largo de diferentes años, mediante las cuales se puede observar la evolución del entorno registrada desde el año 1956 hasta la situación actual, sin apreciarse cambios sustanciales en la zona de estudio, puesto que se mantiene su aspecto y apariencia de uso agrícola.

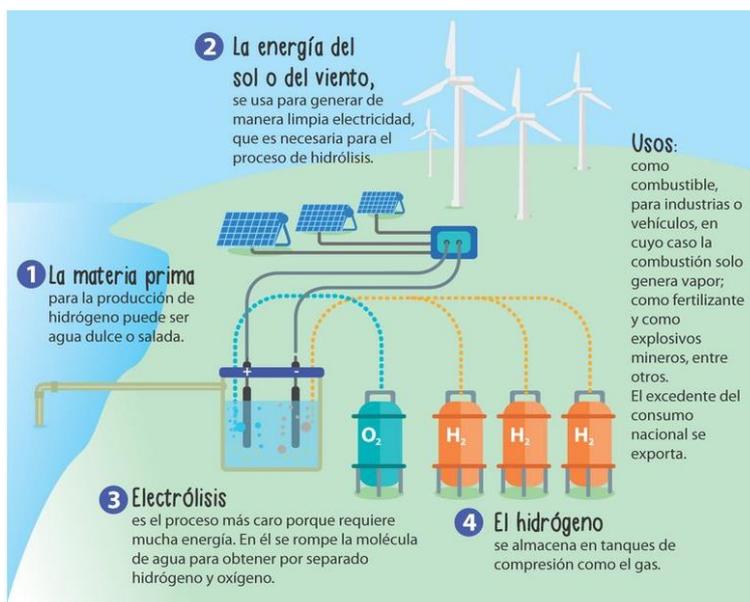
**Figura 7.** Esquema de una planta de hidrógeno verde.

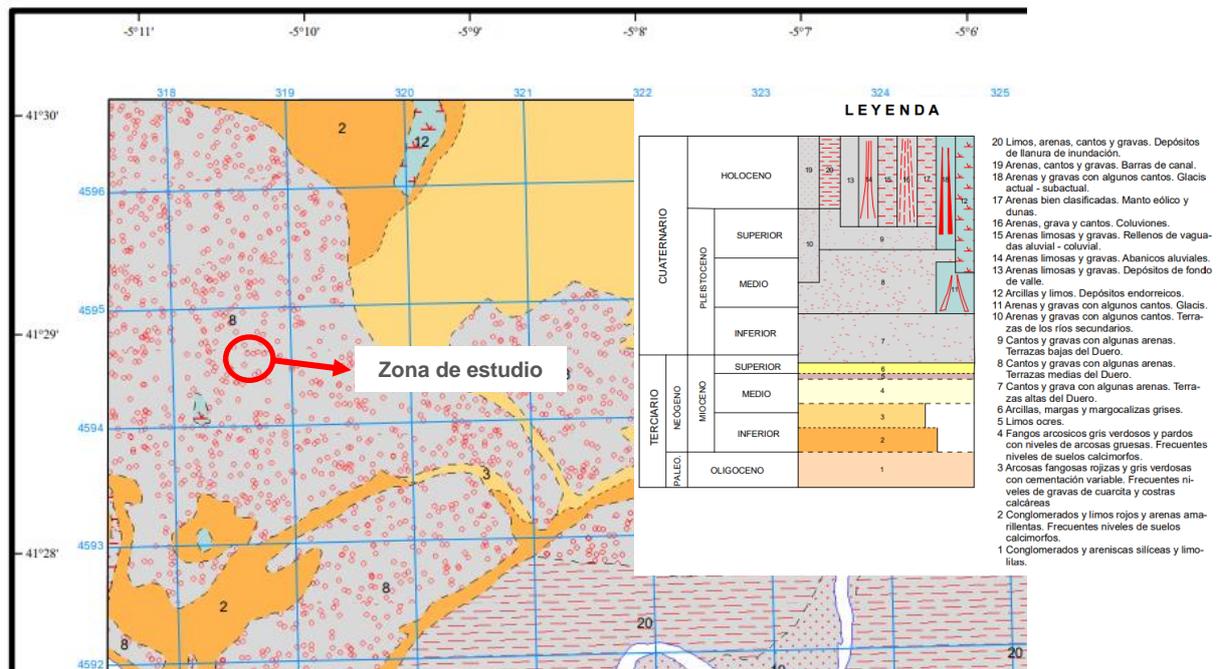
Figura 8. Situación geológica.

En la imagen siguiente se muestra la situación geológica del conjunto de parcelas objeto de estudio:

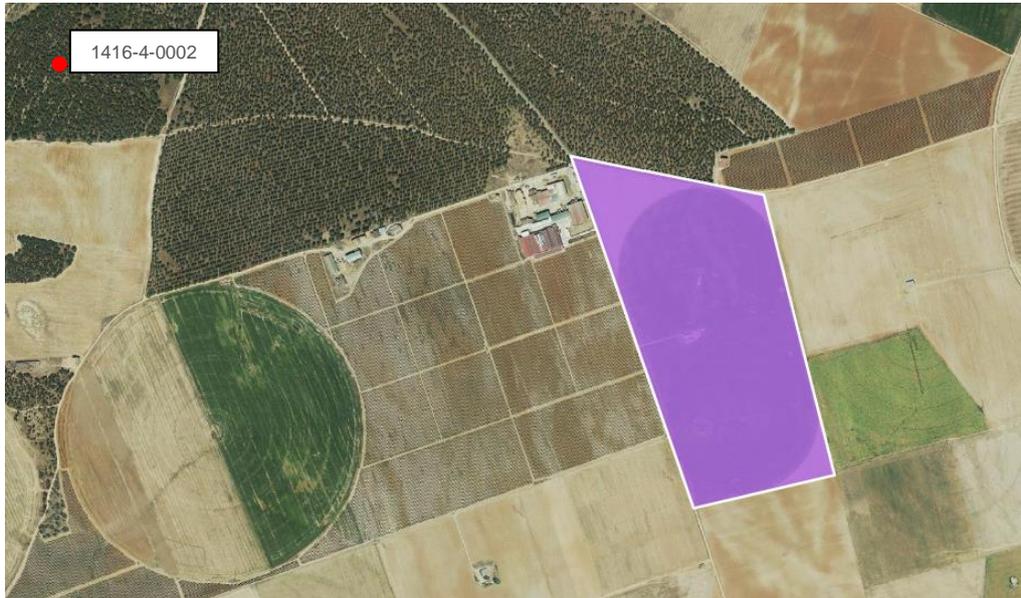
**Figura 9.** Ubicación del punto de agua de la base de datos del IGME.

En la siguiente imagen se muestra la situación del mencionado punto de agua de la base de datos del IGME:

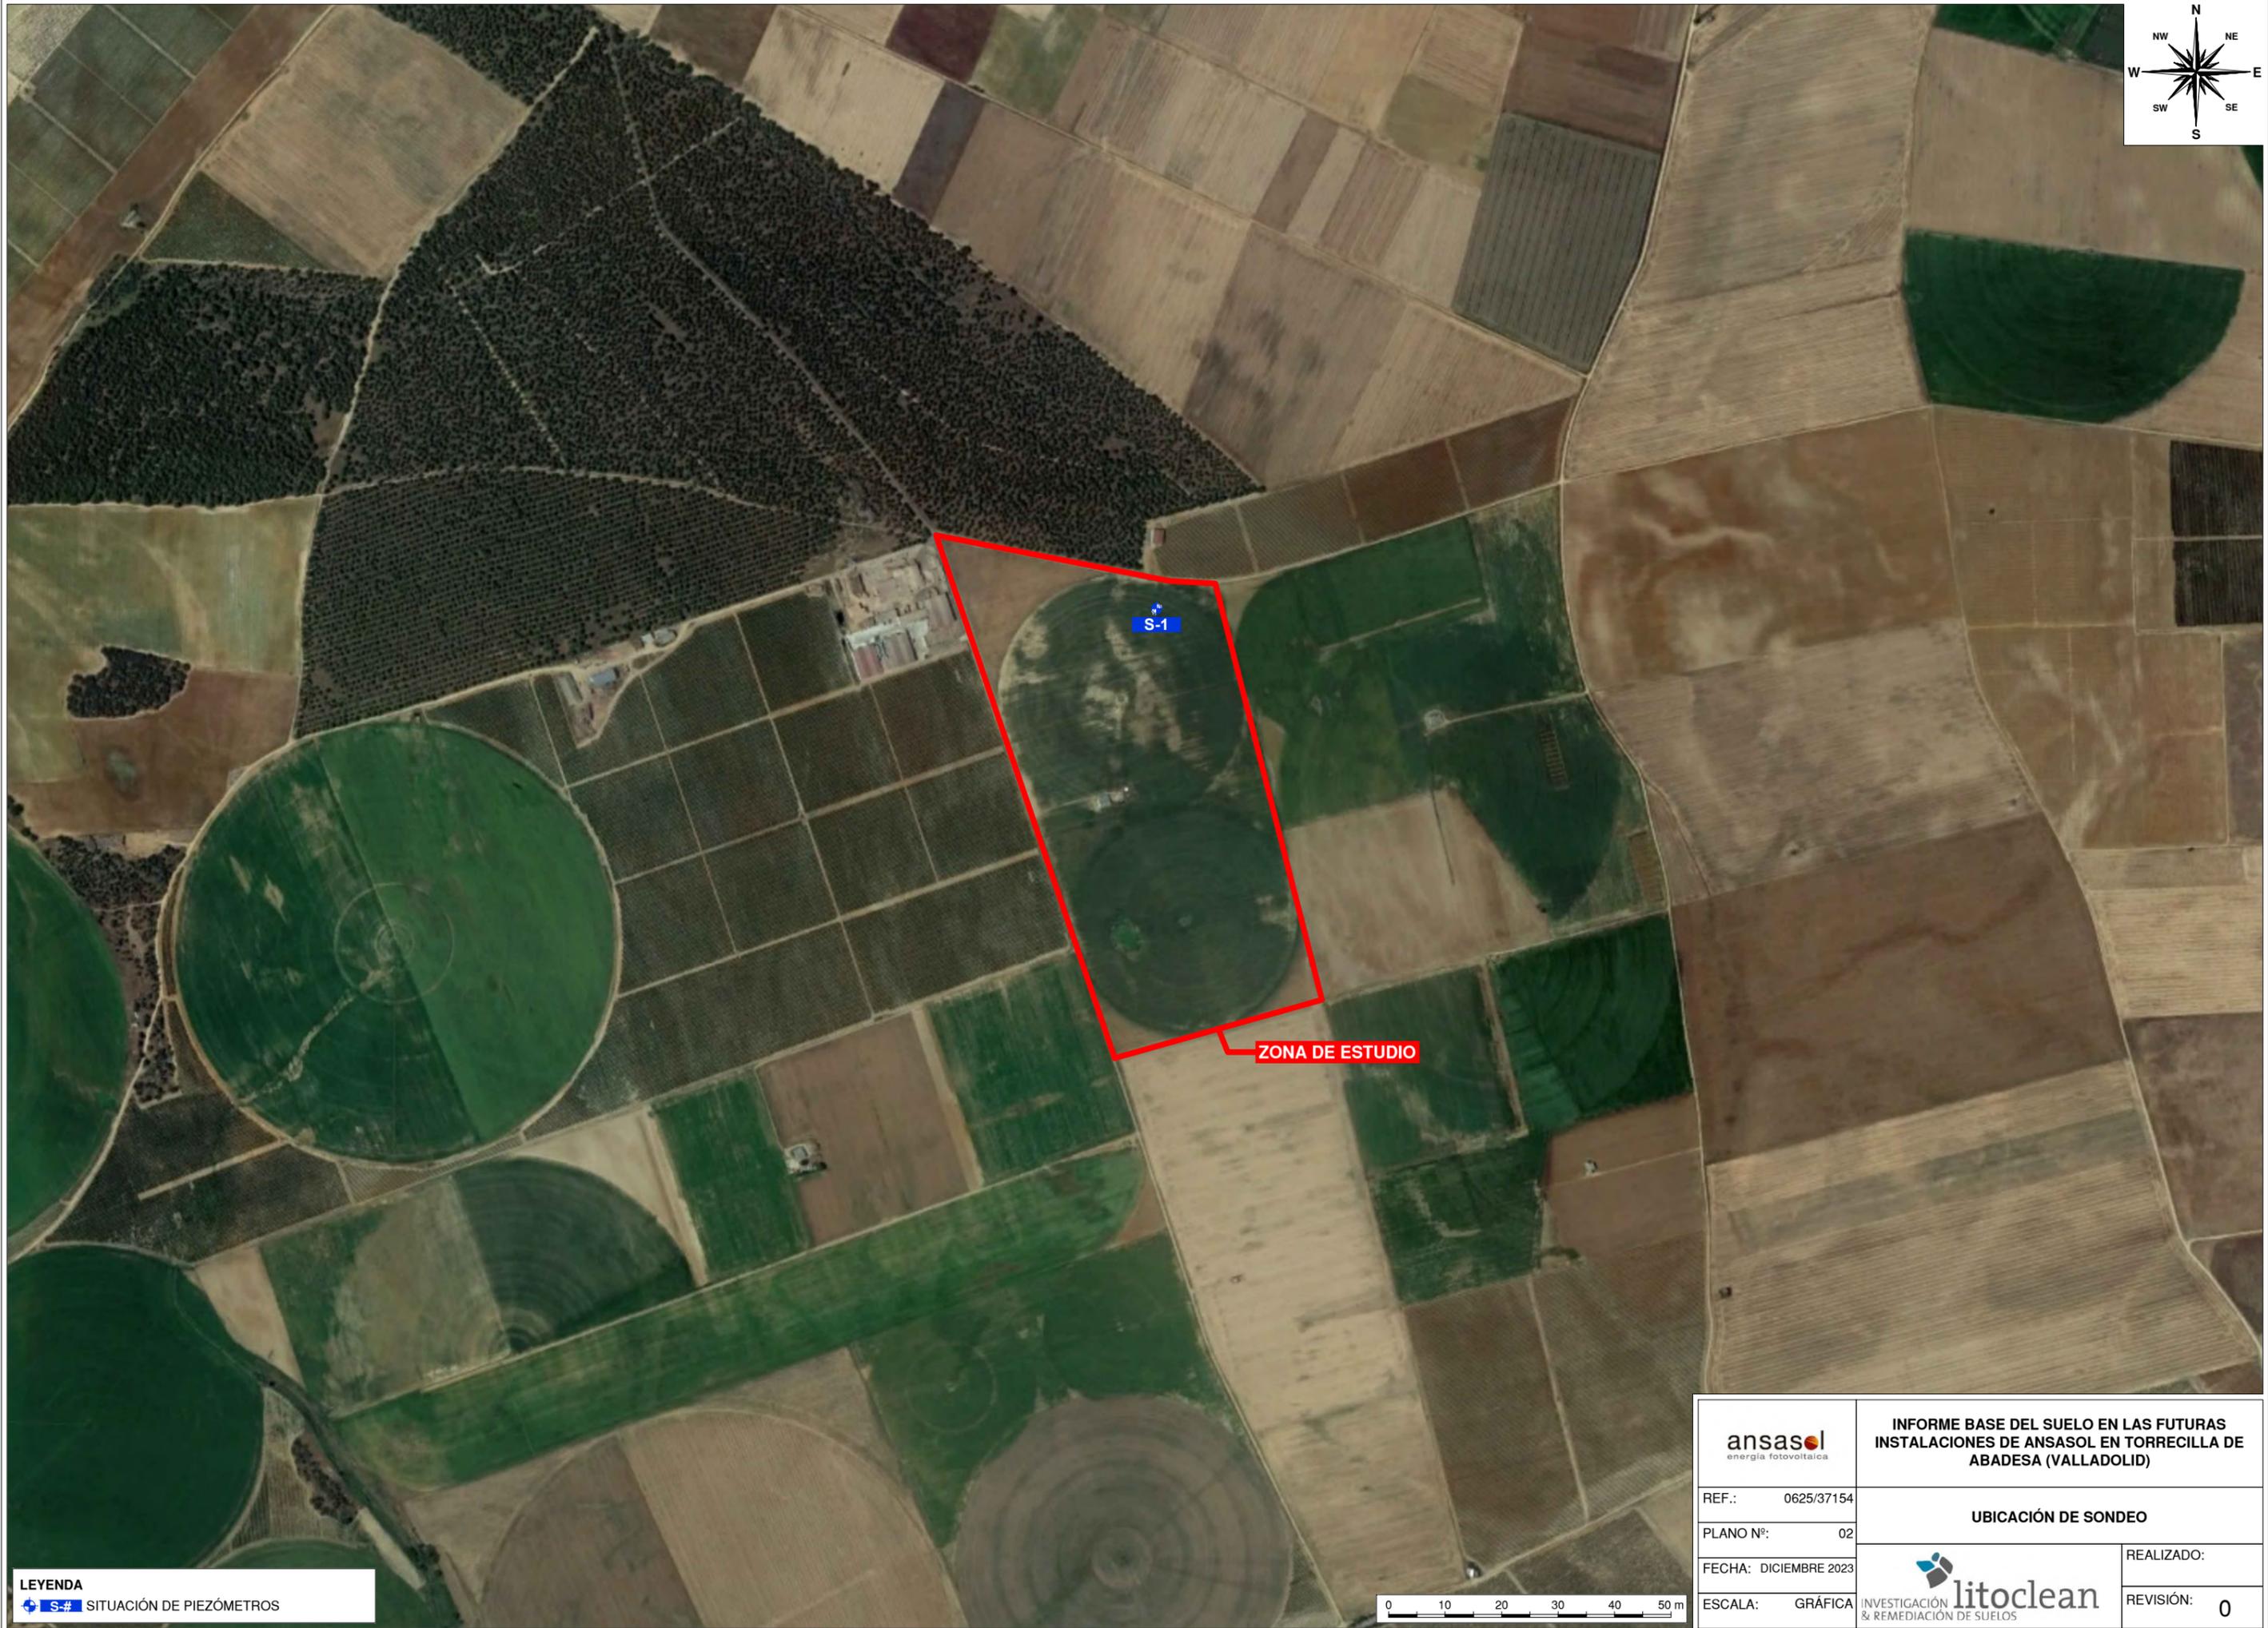
La ubicación del dispositivo de control realizado se muestra en el Plano 2, *Ubicación de sondeo* de la página siguiente.

**LEYENDA**  
+ S-# SITUACIÓN DE PIEZÓMETROS

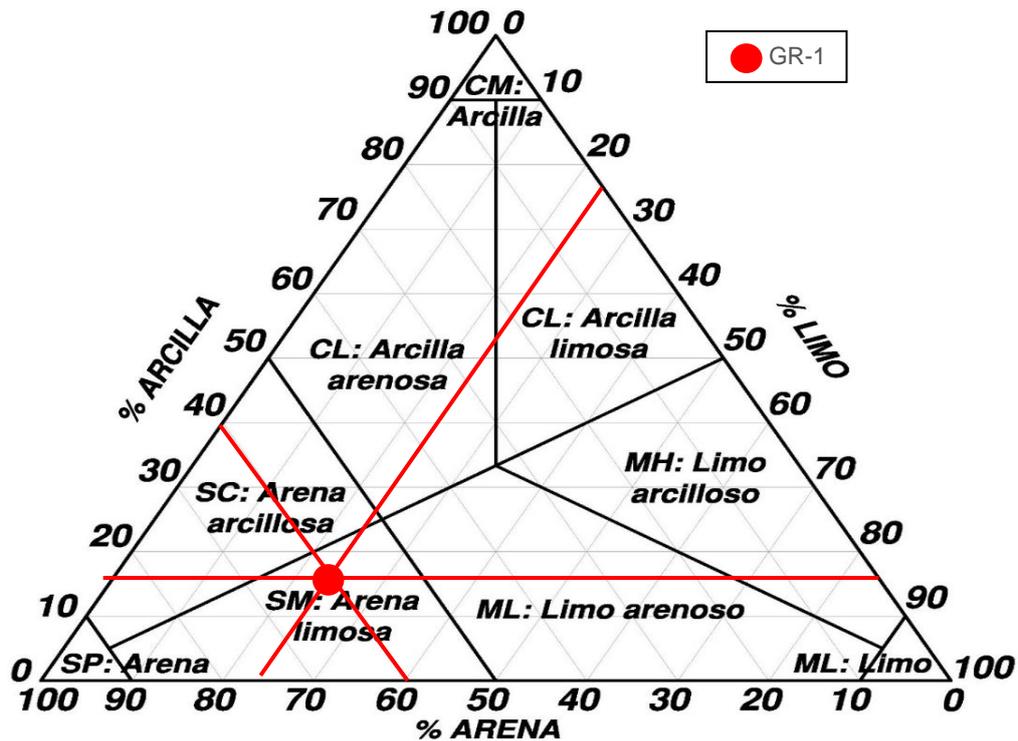
Figura 10. Triángulo de textura SUCS.

Si representamos los resultados en el triángulo de texturas, que clasifica los materiales en función de su contenido en arcillas, limos y arenas, se obtiene que el material seleccionado para la caracterización de su matriz corresponde según la clasificación SUCS, (Sistema Unificado de Clasificación de Suelos) con *SM: Arena limosa*. Dicha clasificación se representa en la figura ubicada a continuación. Cabe destacar que, en la clasificación no se considera el porcentaje en gravas de la muestra.

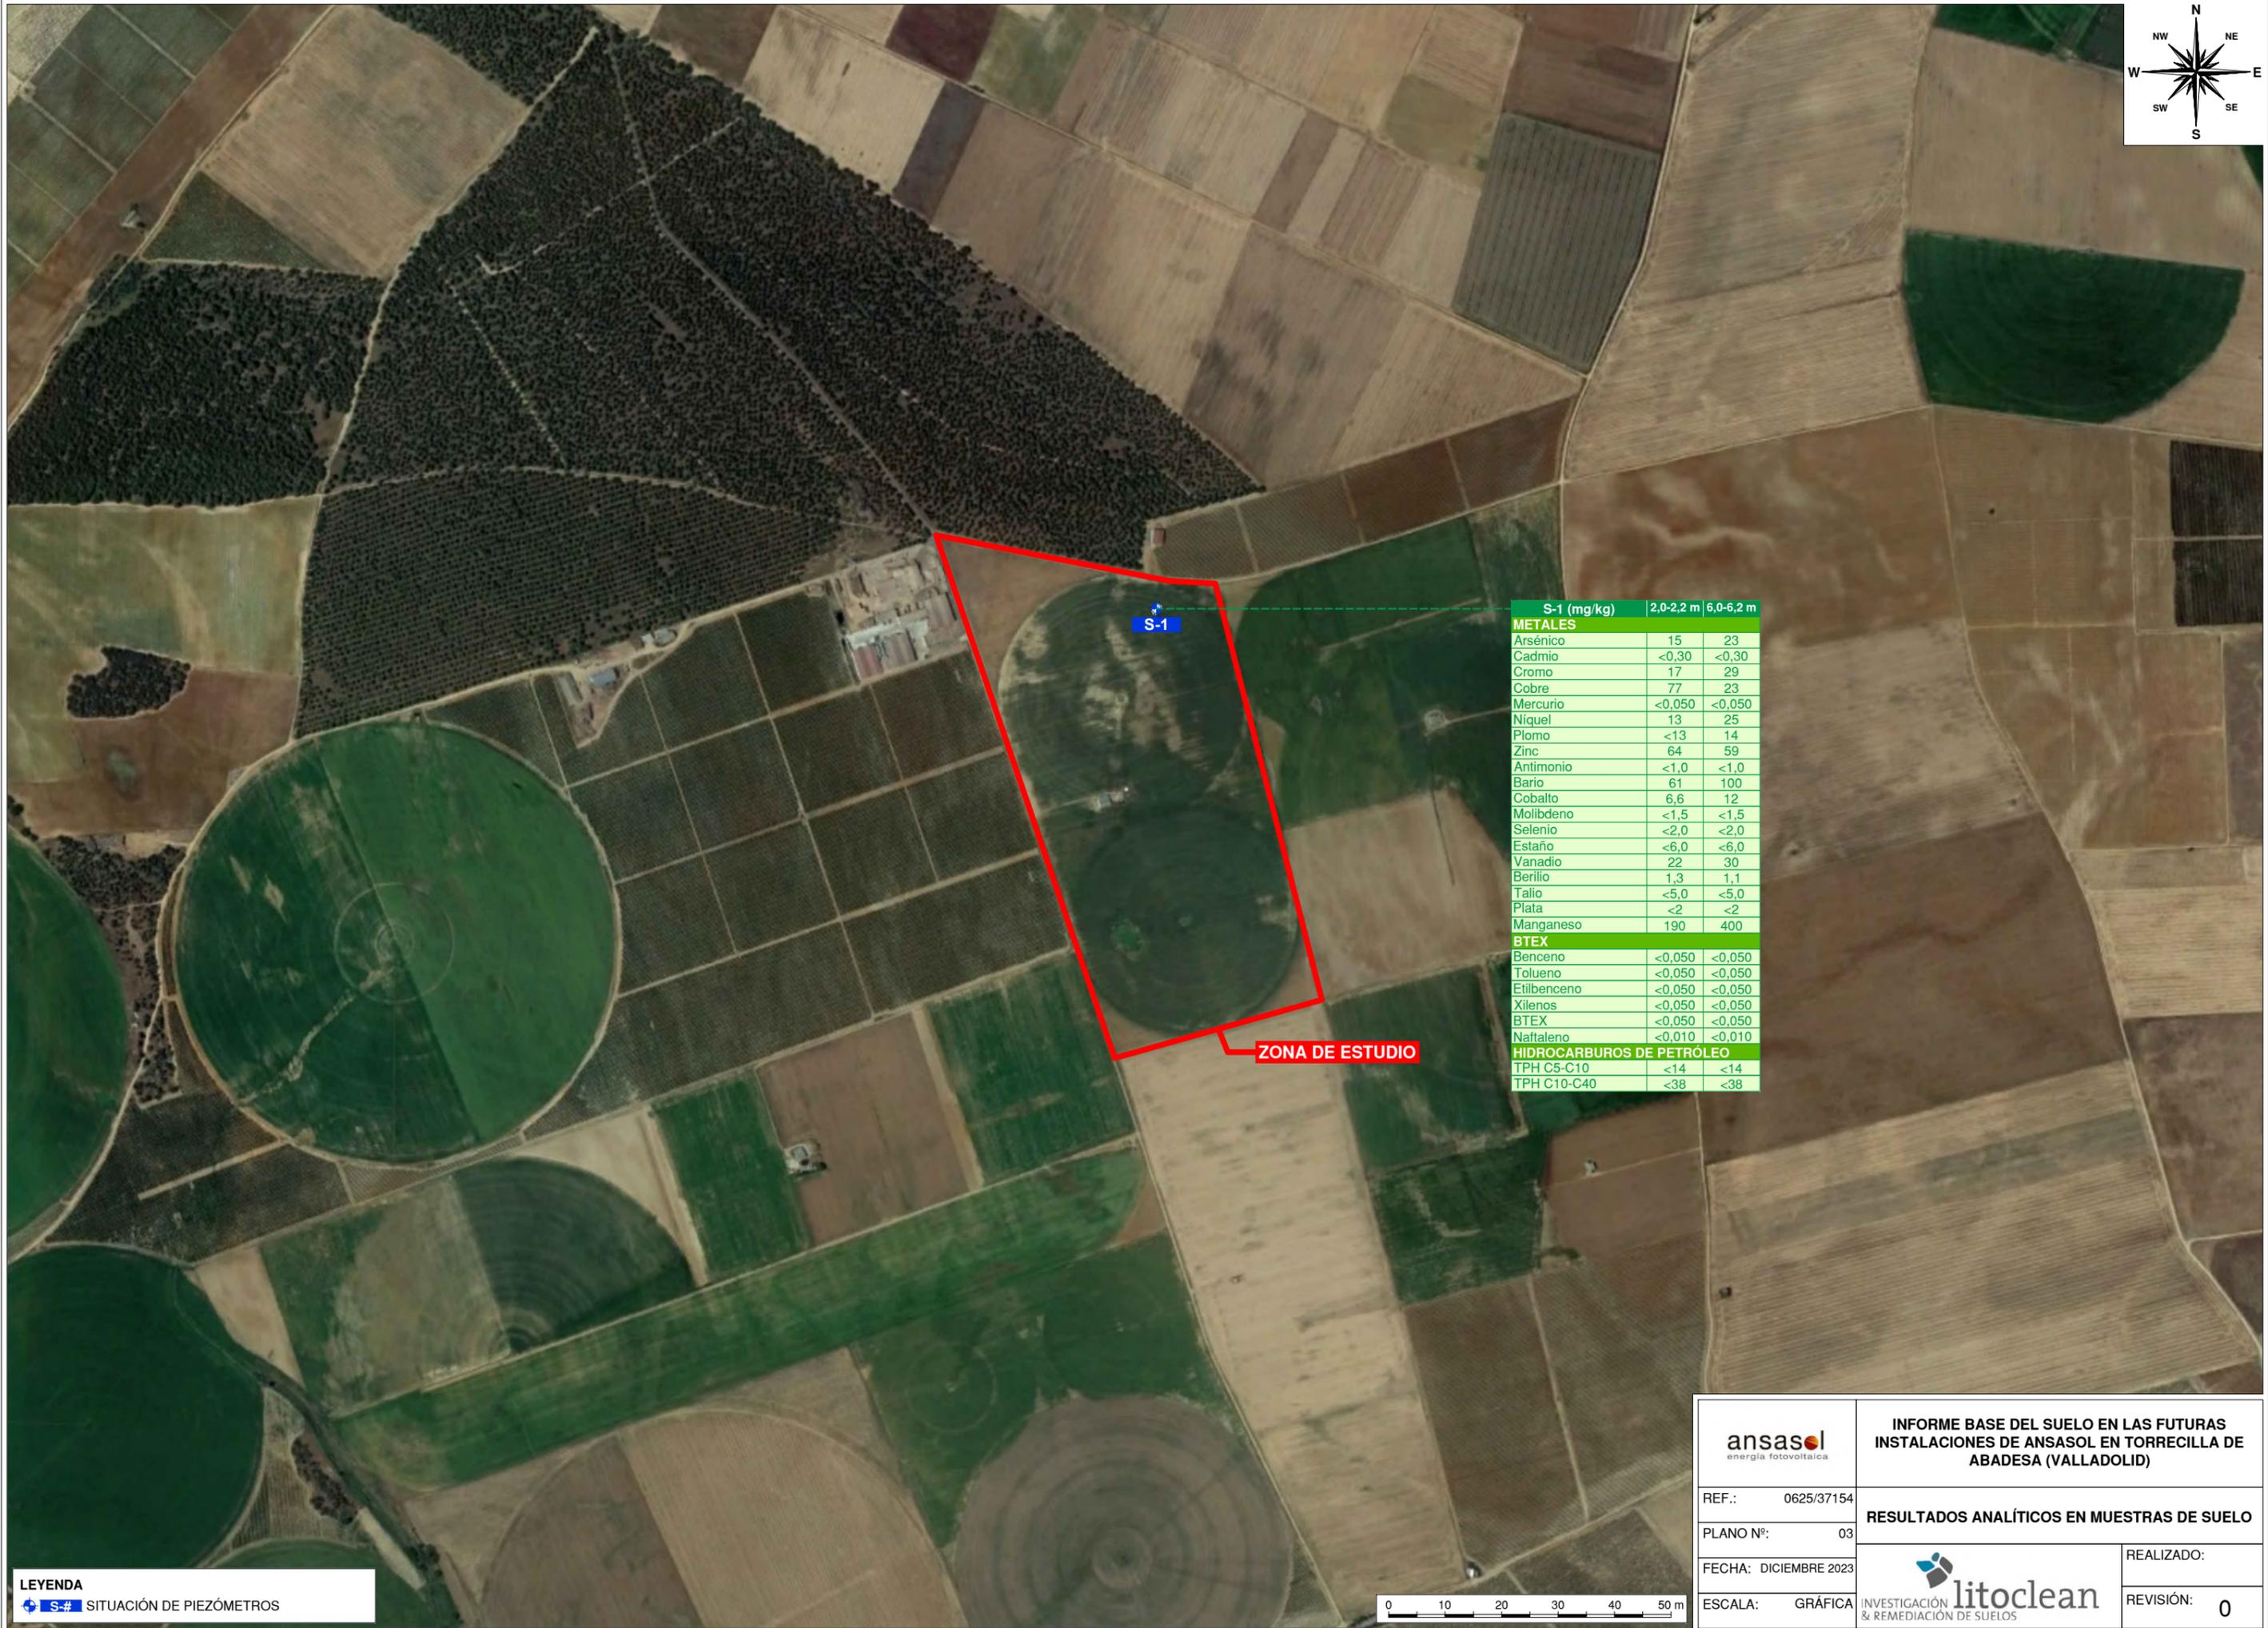
Los resultados analíticos más importantes en muestras de suelos pueden verse representados en el plano de la página siguiente.

S-1 (mg/kg)	2,0-2,2 m	6,0-6,2 m
<b>METALES</b>		
Arsénico	15	23
Cadmio	<0,30	<0,30
Cromo	17	29
Cobre	77	23
Mercurio	<0,050	<0,050
Níquel	13	25
Plomo	<13	14
Zinc	64	59
Antimonio	<1,0	<1,0
Bario	61	100
Cobalto	6,6	12
Molibdeno	<1,5	<1,5
Selenio	<2,0	<2,0
Estaño	<6,0	<6,0
Vanadio	22	30
Berilio	1,3	1,1
Talio	<5,0	<5,0
Plata	<2	<2
Manganeso	190	400
<b>BTEX</b>		
Benceno	<0,050	<0,050
Tolueno	<0,050	<0,050
Etilbenceno	<0,050	<0,050
Xilenos	<0,050	<0,050
BTEX	<0,050	<0,050
Naftaleno	<0,010	<0,010
<b>HIDROCARBUROS DE PETRÓLEO</b>		
TPH C5-C10	<14	<14
TPH C10-C40	<38	<38

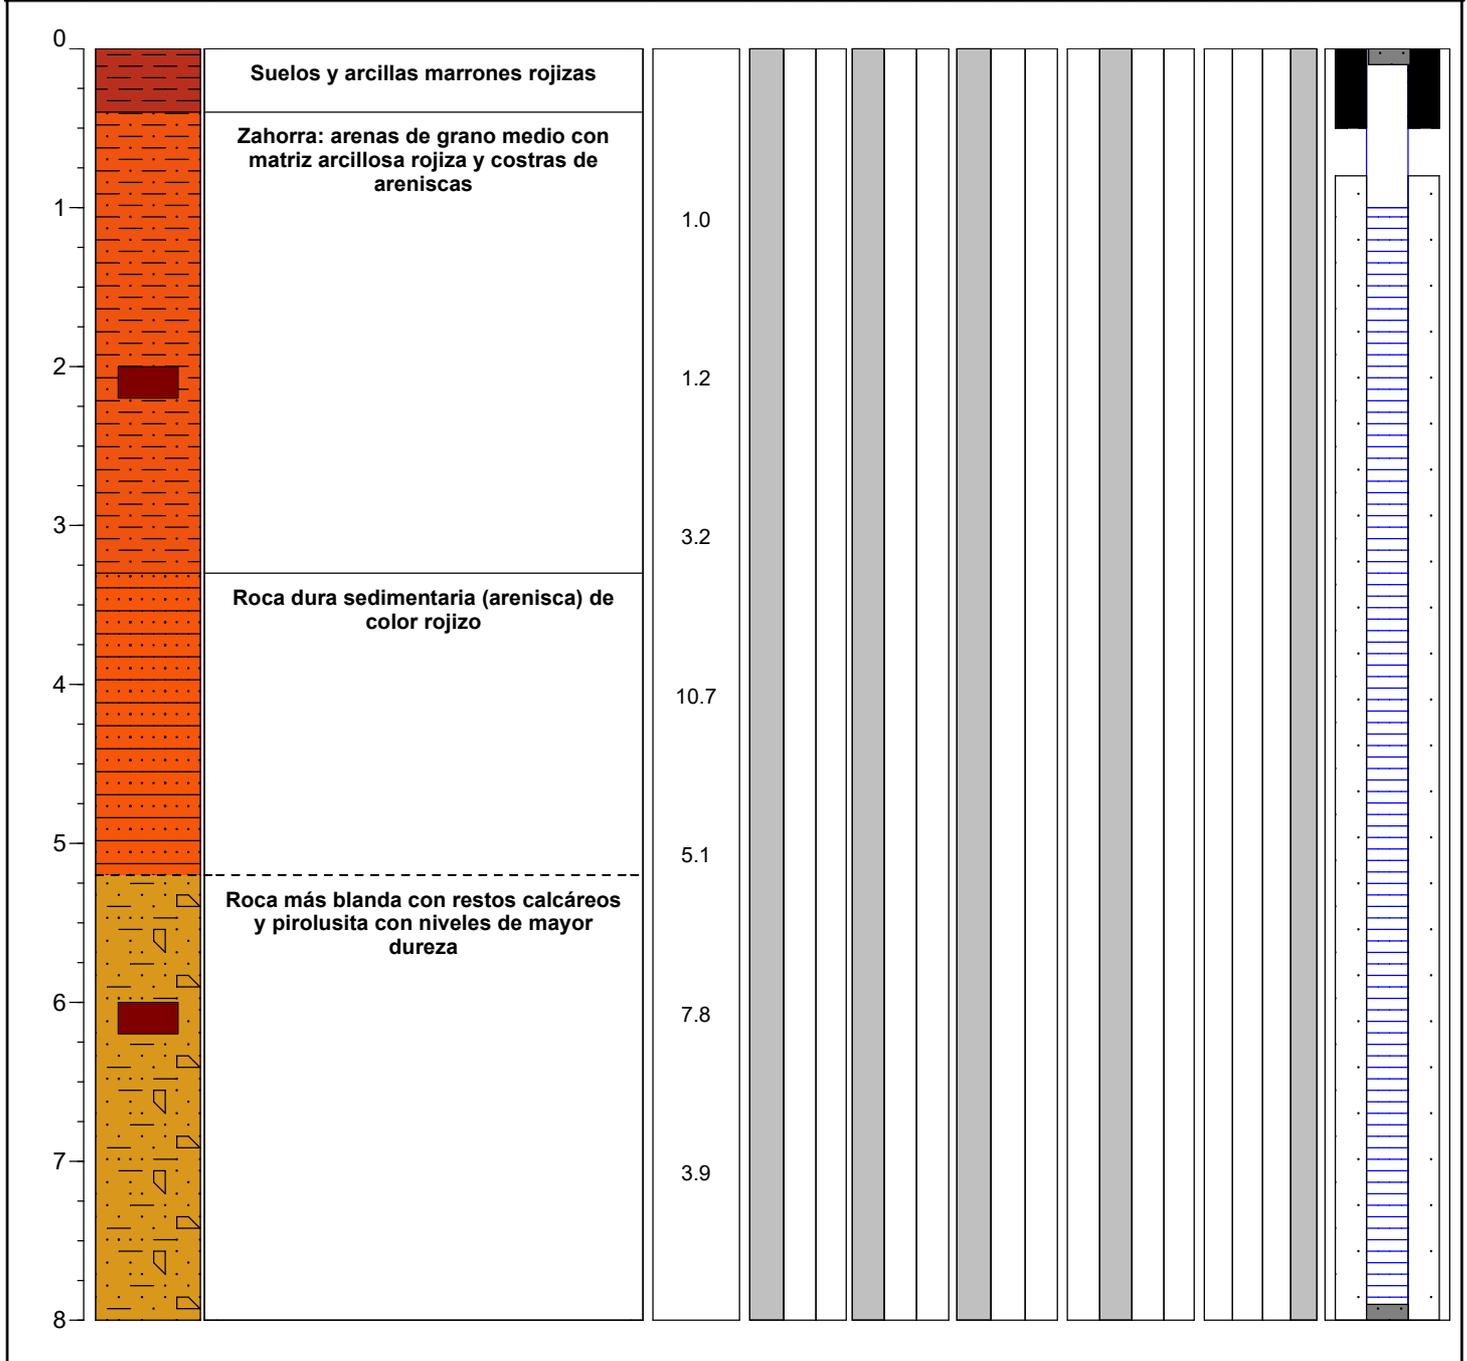
Profundidad (m)	Litología	Descripción Litológica	COV (ppm)	Observaciones organolépticas									K visual				Recuperación Testigo			Construcción piezómetro	
				Alteración color			Intensidad Olor			Saturación HC			N	B	M	A	0	25	50		75
				0	1	2	0	1	2	0	1	2

**DETALLES HIDROGEOLÓGICOS Y DEL DESARROLLO**

Primera aparición de agua: --- metros

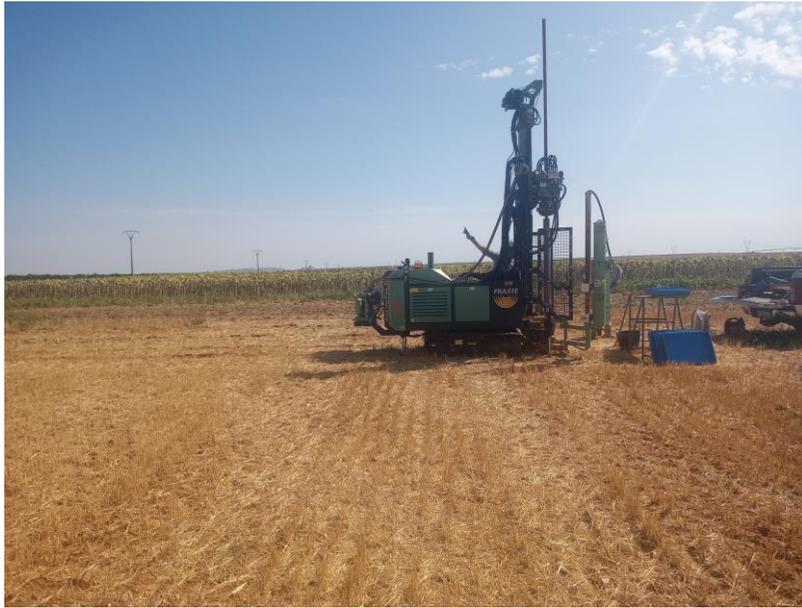
Foto 1. Ubicación del sondeo S-1

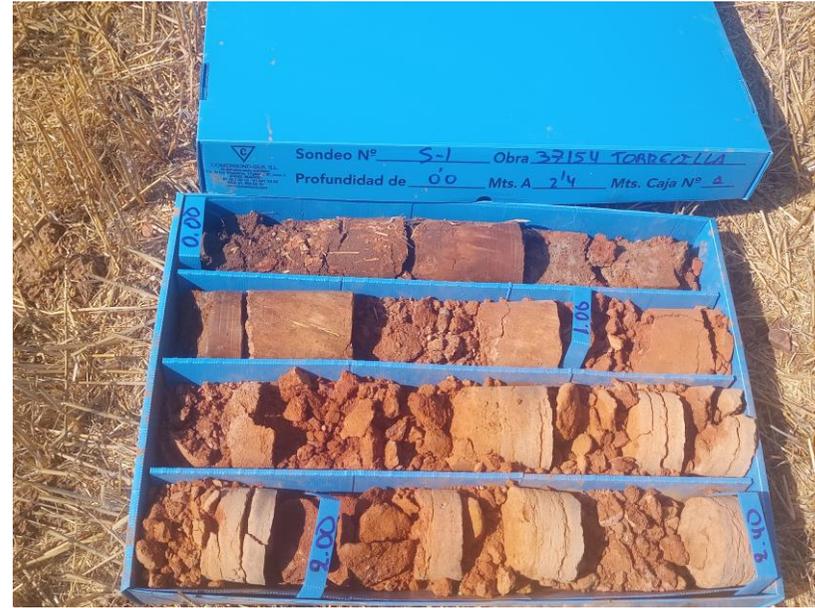
Foto 2. Caja 1 sondeo S-1 (0,0-2,4 m)

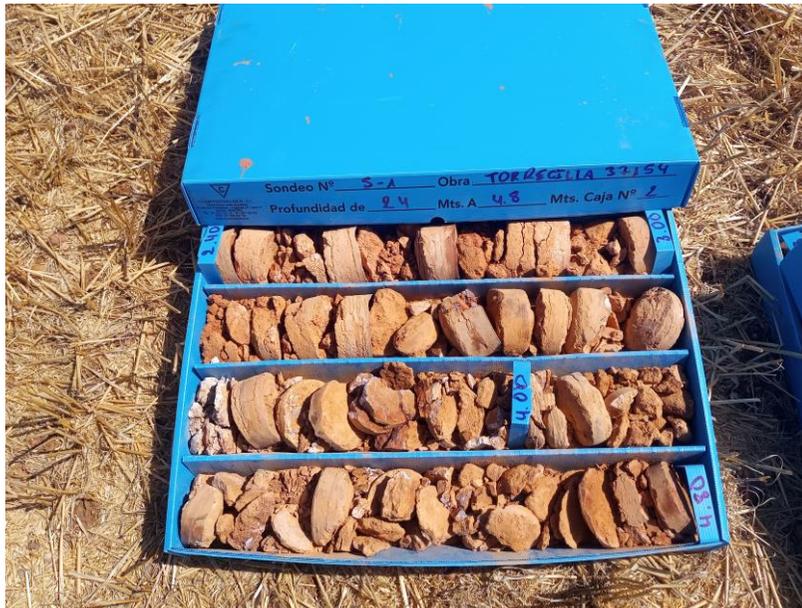
Foto 3. Caja 2 sondeo S-1 (2,4-4,80 m)

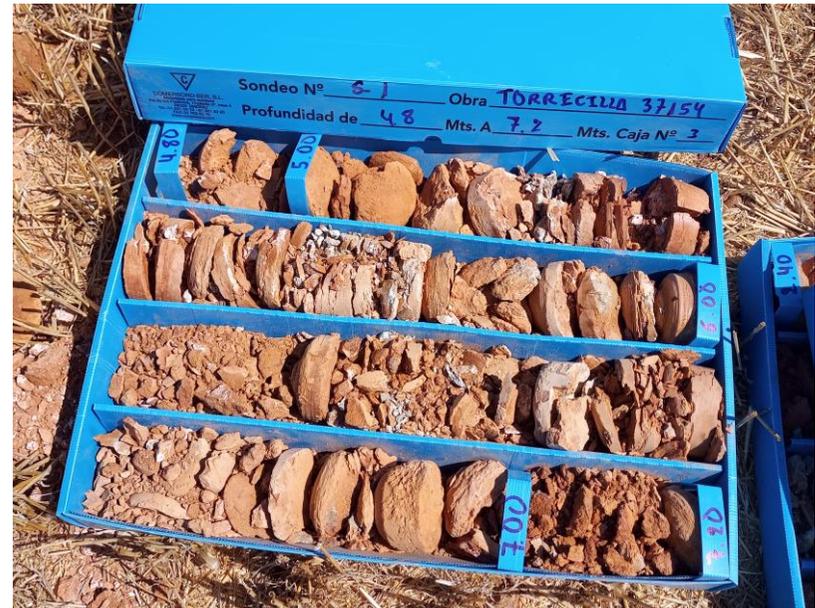
Foto 4. Caja 3 sondeo S-1 (4,8-7,20 m)

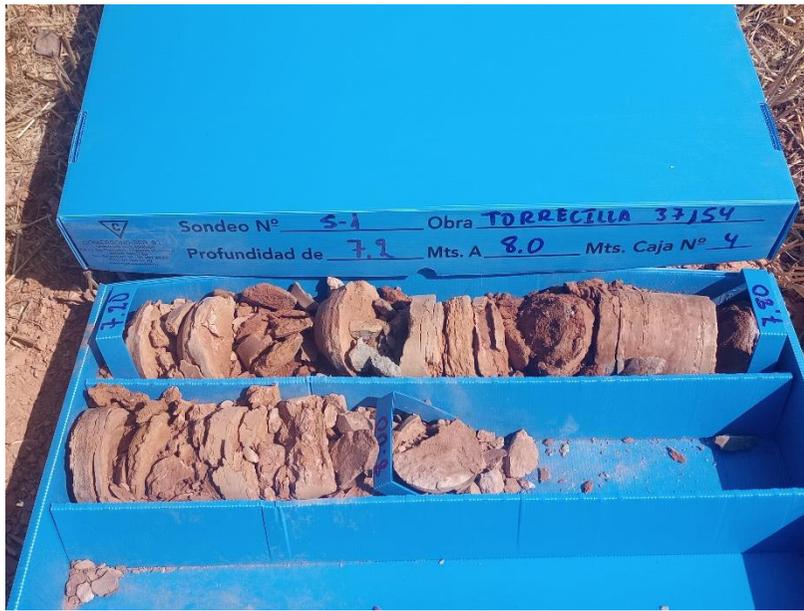
Foto 5. Caja 4 sondeo S-1 (7,2-8,00 m)

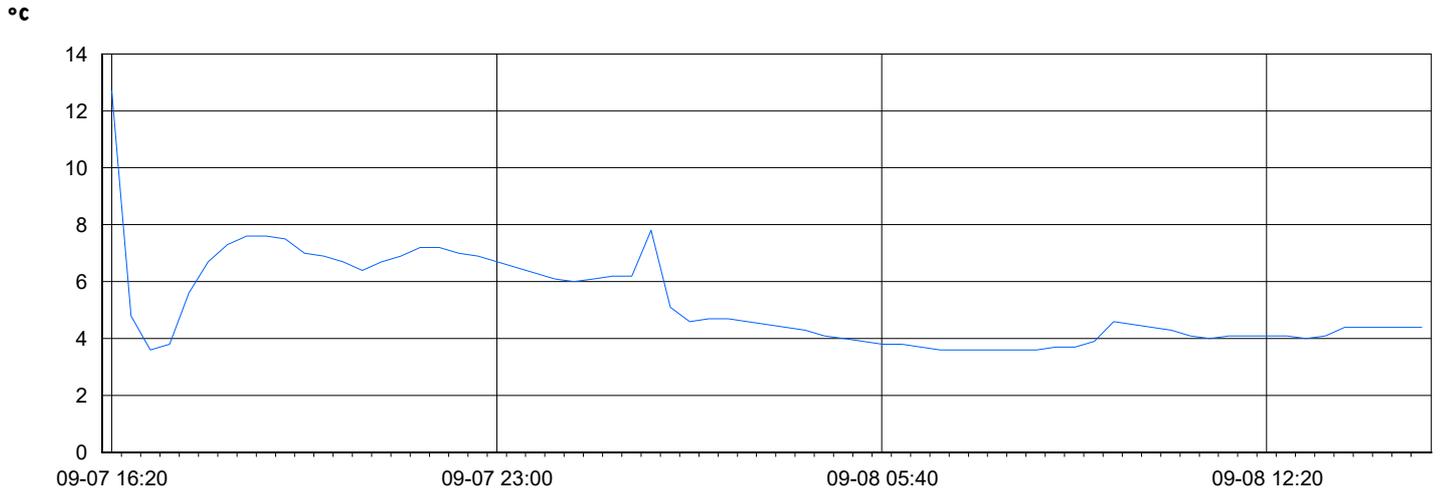
**Anexo (T) Gráfica de temperaturas registradas durante el transporte de las Muestras del certificado 2023128244/1**

**Gráfico de temperaturas registradas durante el transporte**
